# 제7회 안전한 학교 공모전 안전맵핑(Mapping) 활동결과보고서

상명대학교 안전맵핑

1. ※ 교·내의 안전 위험 요소 전체 지도(총 1-2쪽)

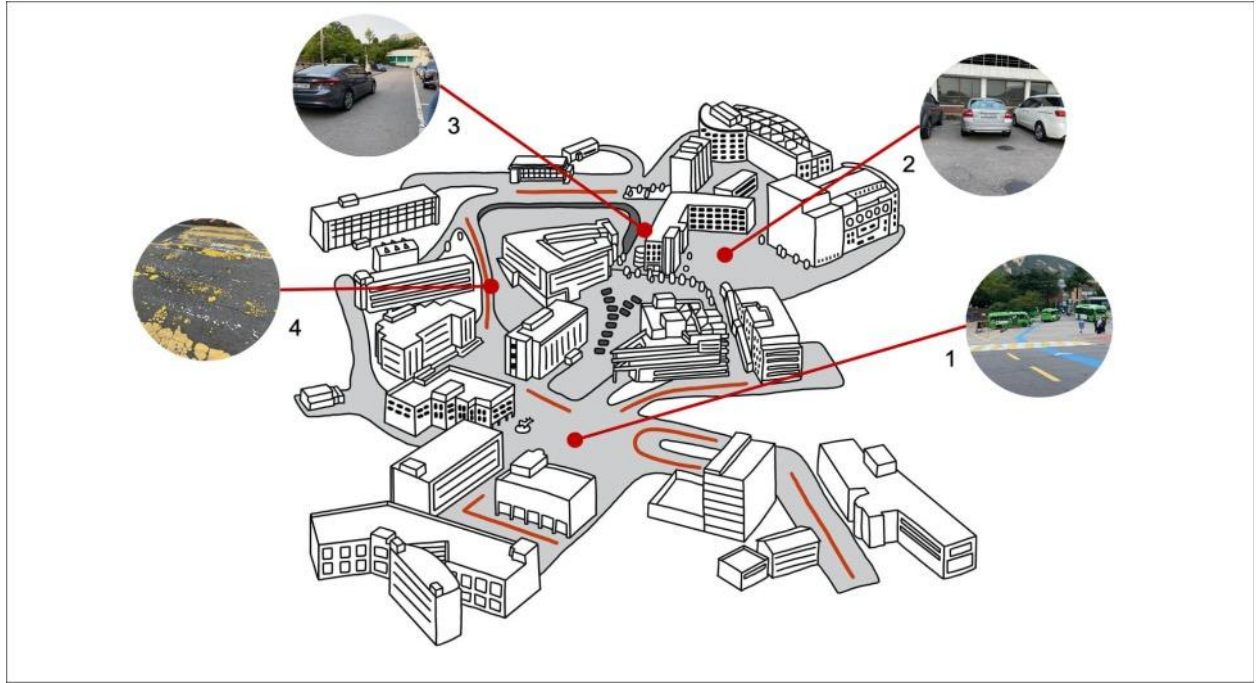
5구역(전체교통안전)

1. 경사로 인한 통행의 어려움 / 차 경로의 복잡함 / 교통사고 위험 ↑
2. 강의실 바로 앞에 주차된 차 / 학생과 차량의 동선이 겹침
3. 차량 이동 동선과 보행 동선의 불확실한 경계
4. 다 벗겨진 방지턱
