# 제7회 안전한 학교 공모전 안전맵핑(Mapping) 활동결과보고서

본 보고서는 인천의 A, B초등학교와 C, D 중학교 현장을 직접 조사하며 위험요인을 발굴하고, 온라인 화상 토론을 통하여 개선방안을 도출함. 최종적으로 도출된 위험 요인과 해당 요인이 개선되는 과정은 다음과 같음.

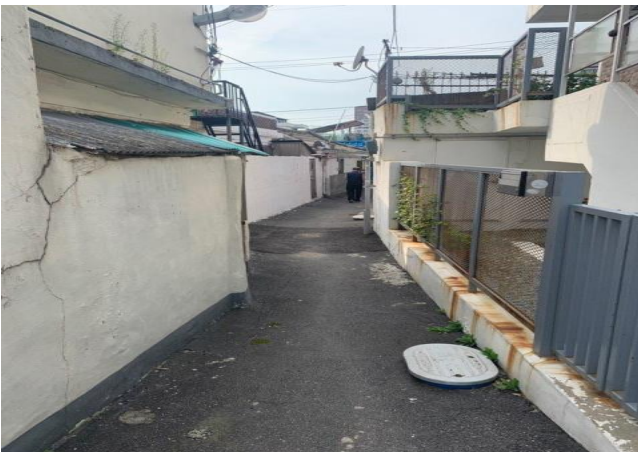
## ① 1. 어린이보호구역의 사각지대

- A, C 학교를 방문한 후, 어린이보호구역은 아니지만 위험요소를 내포한 교외 장소를 발견함.

(실황1) A학교에서는 학교 앞에 있는 골목길이 깊숙한 형태로 되어있어 기존 어린이보호구역 CCTV의 촬영범위를 벗어나 있음. 실시간 현장 포착이 어려우며 사후에 범인과 현장을 검토할 수단이 부재함. 피해 시 도움을 요청할 신고 장치도 미비한 상황임.

(실황2) C학교에서는 교문으로부터 300M 이상의 거리에 해당하여 어린이 보호구역으로는 지정되지 않았지만, 많은 학생들과 차들이 통행하는 구역이 존재하였음. 한 학생이 언덕에서 빠른 속도로 내려오는 차를 인지하지 못한 채 걸다가 ‘뺑’ 하는 소리에 화들짝 놀라며 좁은 간격을 두고 피하는 모습이 목격됨.

① ‘보호’의 뜻이 교통뿐만 아니라 다양한 위험요소로부터의 안전 조치를 포괄하기 때문에 도로교통법 차원의 어린이보호구역뿐만 아니라 각종 범죄가 발생할 수 있는 골목길, 차도 등을 어린이 보호구역으로 지정하여 보호 장치를 설치. ② 골목길에는 주민들의 사생활이 침해되지 않는 선에서의 일반 CCTV 설치 및 범죄예측 AI CCTV 설치, 야간 학교 경비원의 순찰 의무화. ③ 교문으로부터 300m이상 떨어진 도로더라도 학생과 차량의 통행이 잦은 곳이라면 어린이보호구역으로 확대 지정 (어린이보호구역 지정의 재량권은 교외 교통 상황을 잘 파악하고 있는 교내와 지역경찰서에 부여) ④ 어린이보호구역의 대상 아동의 연령을 만 18세까지 지정하며, 아동보호구역으로 명칭을 변경하여 중, 고등학생까지 보호될 수 있는 안전한 학교 환경을 조성.

⇒ 어린이보호구역의 개념, 연령 확대로부터 학교 근처의 안전사고를 다차원적으로 예방 및 대처할 수 있음.

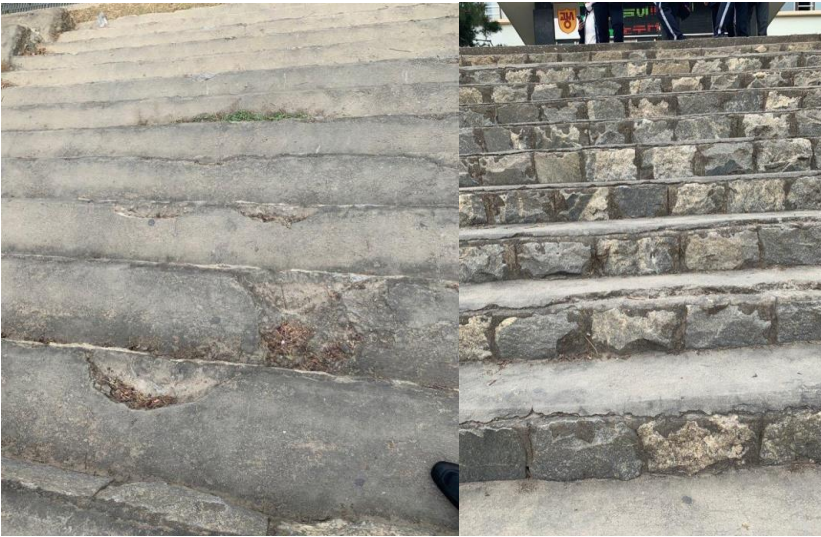
### ③ 3. '자연석' 계단 파열과 미끄럼

- 자연석 계단으로 인한 넘어짐, 끼임, 골절 사고의 위험성

(실황) 본 보고자는 D 중학교 방문 후 돌아가는 길에 학교 본관과 운동장을 연결하는 돌계단에서 넘어질 위험을 경험함. 느린 속도로 계단을 내려갔으나, 계단의 가장자리에 파열된 부분에 의해 발을 헛디딤. 단 마다의 높이는 중학교 건물의 계단 높이 규정을 초과하지 않았으나 전체 계단의

경사가 급하여 발을 빼끗할 경우 낙상과 함께 큰 부상이 예상됨. 상당수의 학교가 자연석으로 계단을 구축한 상황이며, 오래된 학교의 경우 풍화에 의해 파손과 마모의 정도와 위험성이 클 것으로 보임. 질적인 자료를 통하여 자연석 계단의 미끄럼 위험을 확인하며 자연석 계단의 파열과 미끄럼에 대한 이차원적인 개입이 필요함을 확인함.

① 콘크리트, 거친 질감 타일형 계단 등의 타 재질 계단으로의 교체와 미끄럼방지 테이핑을 안전 감사를 통해 권고. 학사 일정 중 통행 등 여타의 문제로 계단 자체의 교체가 어려울 시, 시멘트를 사용하여 돌을 재부착하거나 해당 파손 부분을 콘크리트로 메꾸는 보수를 진행. ② 적시에 보수가 진행될 수 있도록 자유로운 파손 신고를 도모하는 학교 측과 지자체의 캠페인을 활성화 ③ 계단의 양 끝과 중간지점에 손잡이를 설치하여 미끄럼 내지 끼임 등으로 인한 사고 시의 큰 부상 저지. ③ 가파른 계단의 경우 내려가기 시작하는 지점과 중간 지점에 계단 주의 및 미끄럼 주의

표지판을 설치. ④ 계단 위에서 내려다볼 수 있는 운동장의 구역에 ‘계단은 천천히’ 등 안전을 강조하는 문구를 눈에 띄는 색과 큰 글씨로 안내.

⇒ 타 재질로의 계단 교체를 위한 권고 강화와 파손신고 캠페인을 통하여 안전한 계단 상태를 유지하고 손잡이, 안전표지판, 안전 문구 등을 설치 및 배치하여 계단 사고를 방지함.

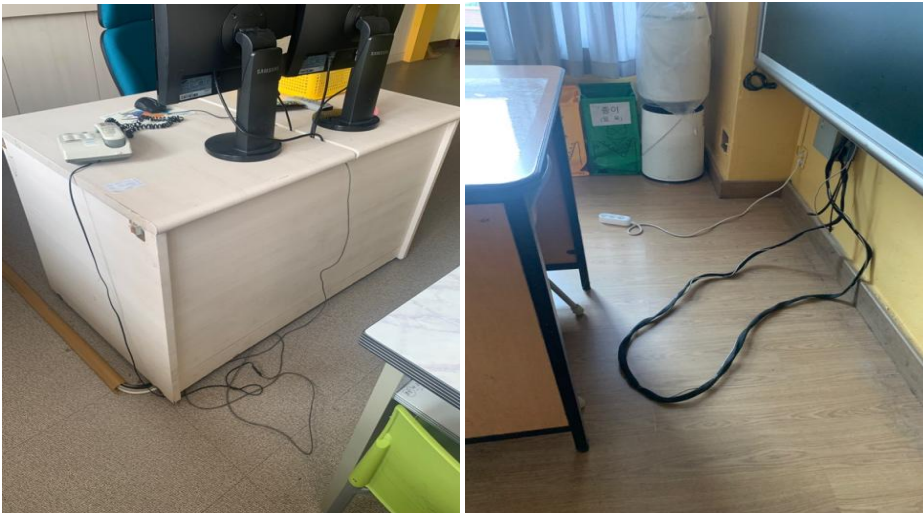
### ④ 4. 정리되어 있지 않은 전선

- 컴퓨터, 전자 칠판의 널브러진 전선으로 인한 넘어짐 사고의 위험성 (실황) 교실 내 컴퓨터와 모니터, 전화기 등의 전선줄이 널브러져 있어 발에 걸려 넘어질 가능성이 있음. 전선줄이 발에 걸려 넘어지는 사고 외 걸면이 둥근 전선줄의 형태상 미끄러져 넘어질 가능성도 매우 큼.

디지털 기기를 활용한 수업이 자연스러운 만큼 디지털 기기의 보관 및 관리에 대한 안전수칙이 따로 마련되어야 할 필요가 있음.

① 컴퓨터와, 티비, 전화기 전선의 경우 PVC 몰딩, 전선 몰딩 대 설치. ② PC 케이블 타이 혹은 벽 고정 클립을 이용하여 책상, 벽면에 고정. ③ 크기가 크고 두꺼운 전자 칠판의 전선의 경우 벽면에 고리 형태의 거치대, 혹은 일반 거치대 설치하여 고정. ④ 전선줄로 인한 안전사고의 위험성을 알리는 포스터, 주의 문구를 교내 벽에 부착. ⑤ 학급 반 내 전선줄의 위

험성을 확인하고 관리하는 담당자 정하기

⇒ PVC 몰딩, 전선 몰딩 대, PC 케이블 타이, 벽 고정 클립, 거치대 등으로 전선을 고정하고, 전선로 인한 안전사고의 위험성을 알리는 포스터와 안전 문구 배치하여 학급 내 담당자가 이를 관리할 수 있도록 함.

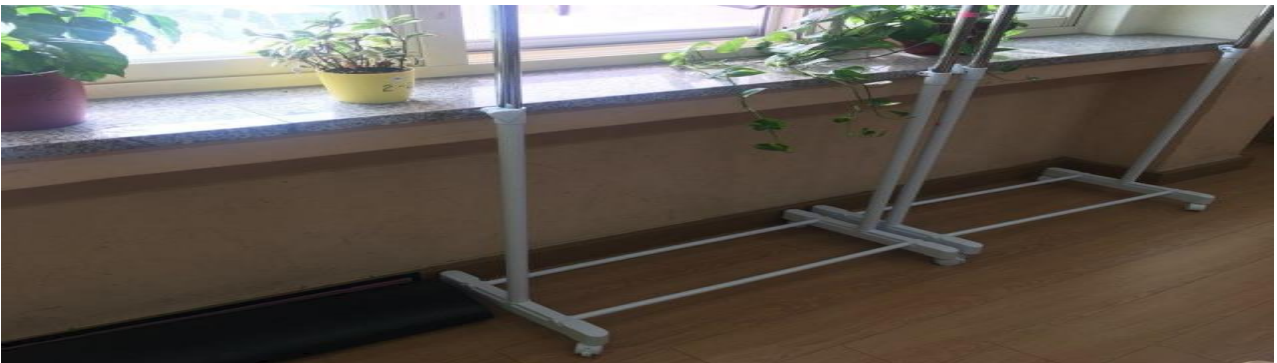
### ⑤ 5. 창가에 배치된 화분의 낙상 위험

- A학교 방문 중 발견한 창가 위 화분은 다종의 낙상 가능성을 지님.

(실황) 창가에 배치된 화분은 고정 장치 없이 놓여 있으며 바람에 의해 추락 가능성이 보임. 미끄러운 대리석 창가는 화분과의 마찰이 적어 화분을 고정할 힘이 떨어져 화분의 추락을 방지할 요소가 없음. 뛰어다니고 올라가기를 좋아하는 아동들의 특성 고려 시, 학생과의 충돌 및 낙상의 위험은 증가할 것으로 예상됨.

① ‘화분 행잉로프’ 를 활용하여 창가와 떨어진 벽면의 낮은 위치에 화분을 고정 ② 개별화된 화분보다는 교실 한편에 간이 화단을 구성. (충돌 부상을 예방하기 위해 면 혹은 스티로폼으로 걸면 처리) ③ 대리석 재질의 창가 선반에 화분을 배치할 시 미끄럼방지 쿠션 패드 비치 ④ ‘창가 화분 배치에 관한 규정’ 을 교육부·학교안전공제중앙회의 원스톱점검 가이드라인에 포함하여 지속적인 점검 진행. ⑤ 산업디자인 분야와의 협력으로 깨짐 위험이 없는 교실 안 화분을 구축 및 배포.

⇒ 화분을 고정할 설치물 활용 및 안전한 화분을 제작하여 낙상사고를 예방하고, 해당 사항을 교육부와 학교안전공제중앙회의 점검 가이드라인에

포함하여 지속 가능한 사고 예방 환경을 마련함.

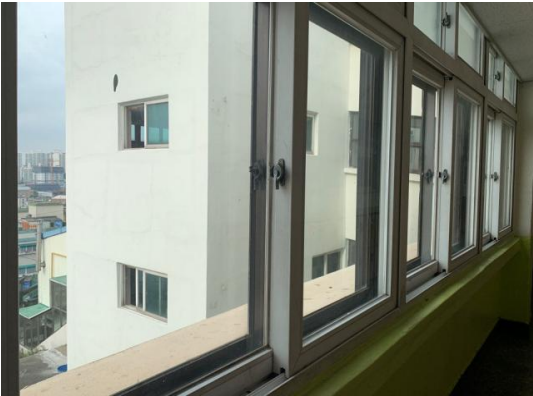
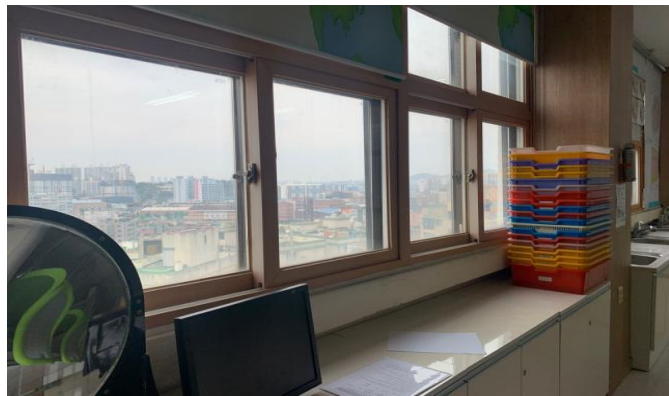
### ⑥ 6. 안전봉 미설치로 인한 추락사고 위험

- 복도와 과학실에 설치되지 않은 안전봉으로 인한 안전사고 위험  
(실황) D 중학교는 지리적으로 높은 곳에 위치해 있으나, 복도와 과학실 창문에 별도의 잠금장치가 없는 채 안전봉까지 설치되어 있지 않음. 또한 층높이가 낮은 학교의 특성상 복도 창문의 높이는 성인 남자 기준 골반 정도에 위치하므로 낙상의 위험이 충분히 보임. 신체적 성장과 활동량이 높은 중학생의 특성을 고려할 때 안전봉 설치는 매우 중요함.

① 모든 학교의 복도와 교실, 실습실 등에 창틀 안전봉 설치를 의무화 ② 안전봉 설치가 어려울 경우 2차적인 방어막으로 방충망 혹은 창문 밖에 그물망 설치 ③ 낙상의 위험을 알리 수 있는 안전 문구, 포스터 설치 ④ 추락 위험 시설에서의 안전행동 요령 교육을 시행하여 학생들로 하여금 위험성을 인지시킴 ⑤ 인적 관리로는 교사들의 꾸준한 관심과 지도로 낙상, 추락 사고를 예방

⇒ 교육부는 창문에서의 낙상, 추락 사고를 예방하기 위한 안전봉 혹은 2차적 방어막으로 창문 밖 그물망, 방충망을 설치를 의무화하고, 학교에 공지하여 창문에 안전문구 부착과 교사들의 꾸준한 관심이 필요함 알려 사전 사고를 예방함.
