제8회 안전한 학교 공모전 안전지도 만들기 활동결과보고서

제목	우왕이의 안전순찰
-----------	------------------

1. ※ 교·내외 안전 위험 요소 전체 지도

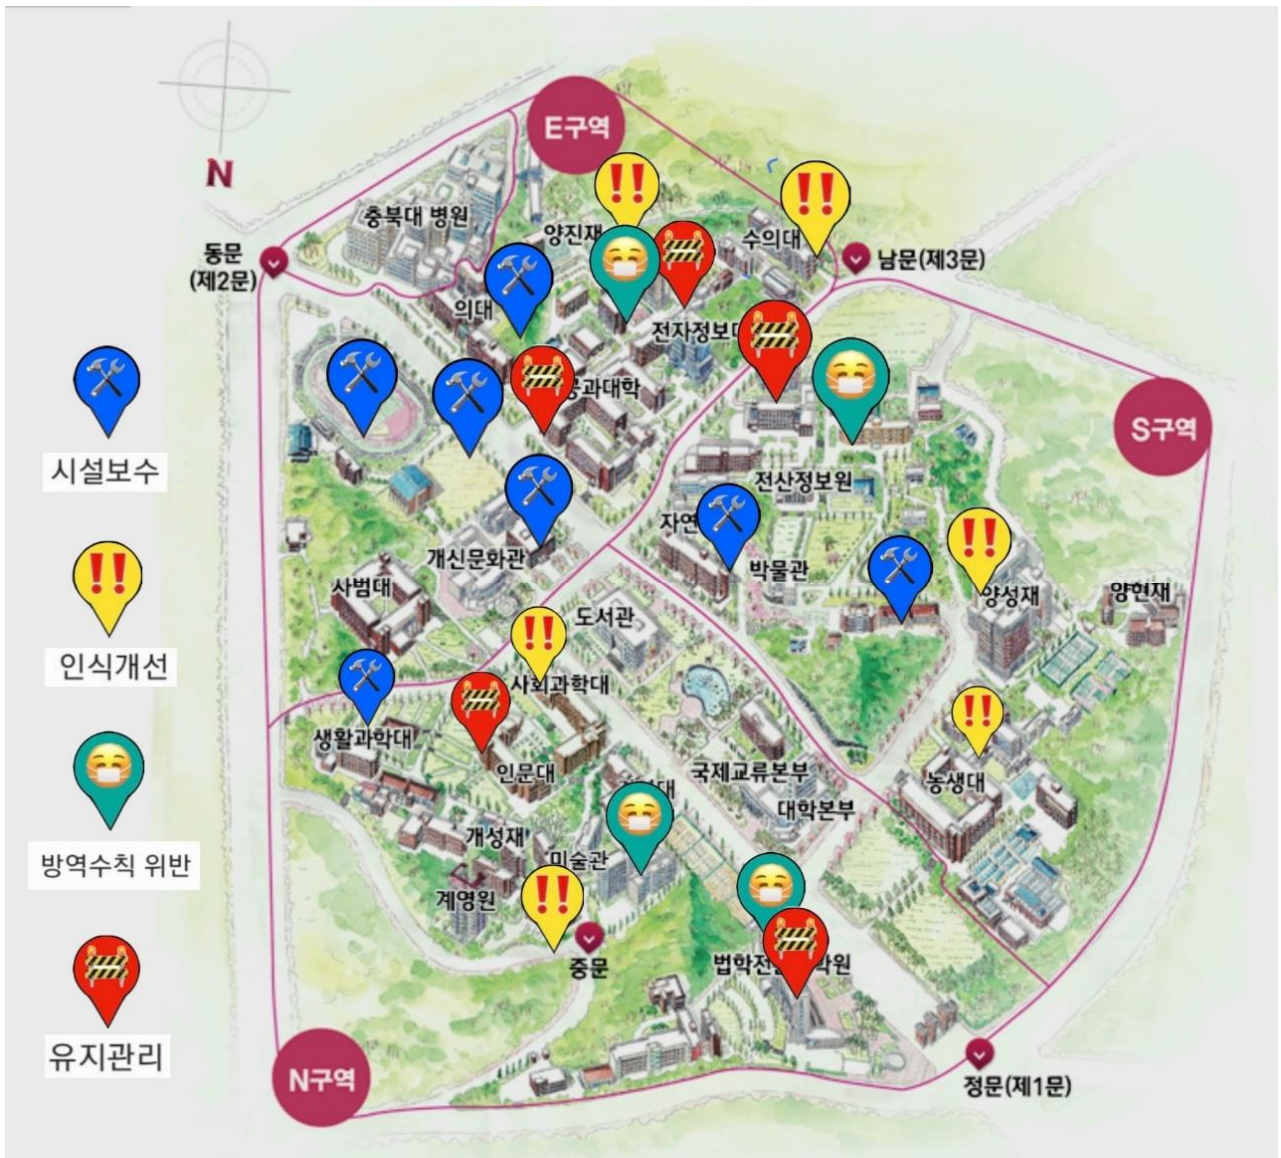
충북대학교 내 유동인구가 많은 지역과 사람들이 많이 이용하는 건물 등을 직접 조사하였고, 위험 요소를 시설보수, 인식개선, 방역수칙 위반, 유지관리로 구분하여 한눈에 보기 쉽게 표시한 안전지도 제작을 하였습니다.

‘시설보수’는 망가지거나 보수가 필요한 부분을 위주로 조사하여 나타내었고, ‘인식개선’은 학생들의 인식변화를 위해 필요한 부분을

표시하였습니다. 또한 ‘방역수칙 위반’은 COVID-19 상황이 지속되는 가운데 방역의 사각지대를 파악하여 나타내었고, ‘유지관리’는 지속적으로 관리가 필요한 부분을 표시하였습니다.

위험요소를 4가지로 분류해 지도를 만들어본 결과, E구역에서는 시설보수 4건, 인식개선 2건, 방역수칙 위반 1건, 유지관리 2건으로 총 9건을 발견했고, N구역에서는 시설보수 1건, 인식개선 2건, 방역수칙 위반 2건, 유지관리 2건으로 총 7건을 발견했습니다. 마지막 S구역에서는 시설보수 2건, 인식개선 2건, 방역수칙 위반 1건, 유지관리 1건으로 총 6건이 발견되었습니다.

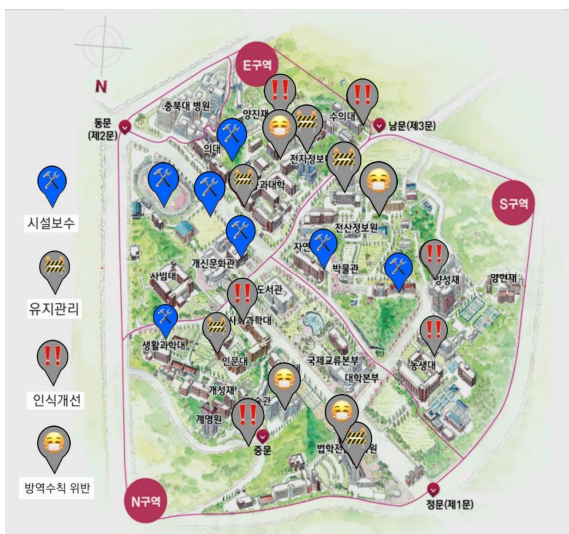
1) 시설보수

1. 사실 확인

- 학교 곳곳의 망가진 계단이나 천장, 아스팔트 등을 발견

2. 기본원인 및 문제점의 결정

- 이러한 시설들이 사람들에게 피해를 줄 수 있고, 유동인구가 많은 곳의 아스팔트가 깨져 통행에 방해가 된다는 점을 보아 시설보수가 필요하다고 판단

3. 대책 수립

- 깨진 천장의 복구 및 아스팔트를 평탄하게 수리하는 등 망가진 시설을 보수하여 보행자들의 안전을 확보

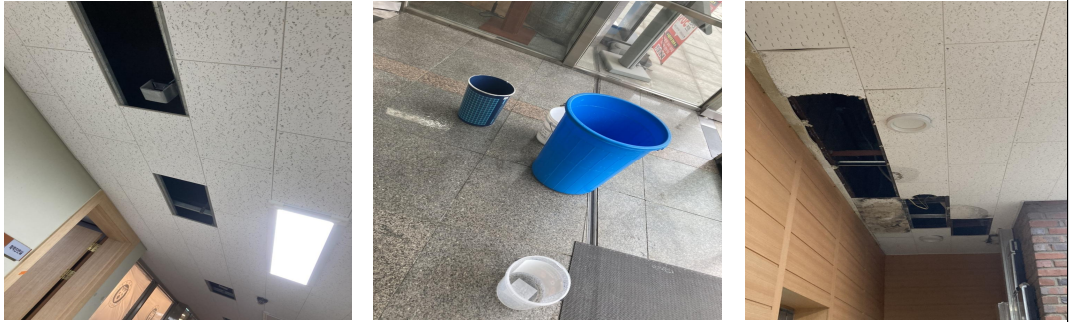
1-1 천장 파손 및 누수 (개신문화관, 공과대학)

사실 및 문제점 확인	천장의 일부분이 파손되어 있으며 2번째 사진은 천장 누수가 발생되고 있다. 뚫린 구멍에서 물이 떨어져 지나가는 사람이 미끄럼 사고가 일어날 우려가 있다.
개선방안	빈 공간에서 물이 떨어지지 않도록 빈 공간을 메꾸는 작업을 해야 한다.

세 번째, 건물의 천장이 뚫려있는 곳들과 천장 틈에서 물이 새는 곳이 있어 그 아래를 지나가는 보행자들에게 피해를 줄 수 있습니다. 보수가 필요한 이 부분들에 조치를 취해주셨으면 합니다.

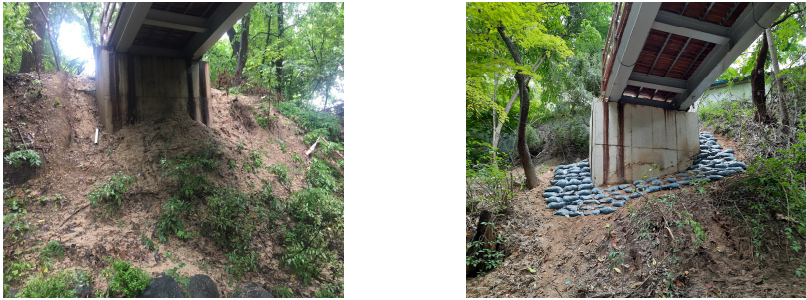
1-2 사태우려 (박물관 뒤편)

<div style="display: flex; justify-content: space-around; margin-top: 5px;"> <2021.08.12> <2021.09.27> </div>
사실 및 문제점 확인	사람이 다니는 통로 옆에 있는 경사지에 흙이 위태롭게 쌓여 있는 상황이다. 경사가 심해 비가 많이 오거나 바람이 많이 불게 된다면 사태의 우려가 있으며, 지나가는 사람을 덮쳐 자칫 잘못하면 크게 다칠 수 있다.
개선방안	낙석 방지망이나 펜스를 설치해 흙이 떠밀려 내려오는 것을 방지한다. (2021년 9월 27일 개선된 모습을 확인할 수 있었습니다.)

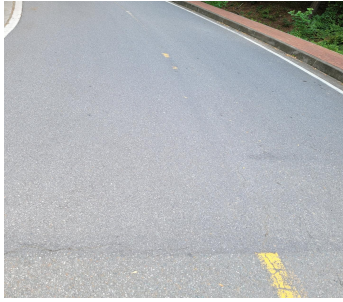
1-3 도로 중앙선 불분명 (양성재 기숙사)

사실 및 문제점 확인	<p>도로의 중앙선이 지워져 구분이 명확하지 않아 차선이 혼동될 수 있다. 어두운 밤길이나 운전자의 부주의로 인해 차량 간 접촉사고가 일어날 수 있다.</p>
개선방안	<p>중앙선이 명확해지도록 선명히 그린다.</p>

네 번째, 학교 내 도로를 지나가다 보면 중앙선이 지워진 부분들을 확인할 수 있었는데 사고의 위험성이 있으니 다시 그려야할 것 같습니다.

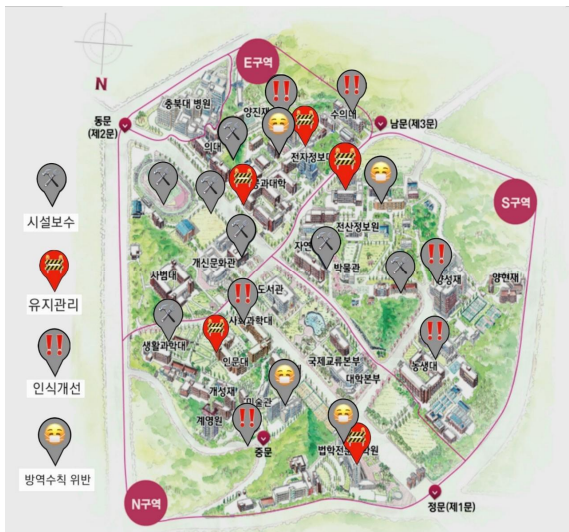
2) 유지보수

1. 사실 확인

- 건물 비상구의 폐쇄 및 비상통로 앞 물건의 적치

2. 기본원인 및 문제점의 결정

- 비상시 탈출구 확보를 위한 유지관리가 필요하다고 판단되어 위험요소로 분류

3. 대책 수립

- 비상시를 대비한 탈출구 개방 및 원활한 이동을 위한 피난 동선 확보

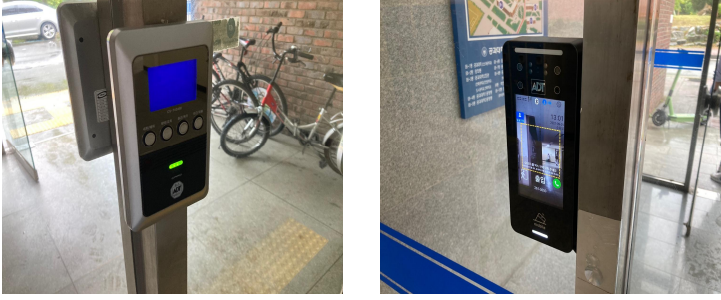
2-1 비상구 폐쇄 (법학전문대학원, 공과대학, 인문대학)

사실 및 문제점 확인	<p>각 건물의 출입구에는 학생증 인식기가 설치되어 있으며, 들어오고 나갈 때 학생증을 인식시켜야지만 문이 열린다. 그러나 비상상황에도 학생증을 인식해야 하므로 시간이 지체되거나, 학생증을 소지하지 않으면 즉각적인 탈출이 불가능할 수 있다. 이는 신속한 대피를 방해해 추가적인 피해가 발생할 수 있다.</p>
개선방안	<p>건물에 들어갈 때는 외부인의 출입을 막기 위해 학생증을 인식시켜야 문이 열리도록 하고, 나갈 때는 별도의 출입증이 필요하지 않도록 시스템을 조정해 비상 상황 시에도 탈출이 용이하도록 한다.</p>

다섯 번째, 학교 건물 중 대부분의 비상문이 COVID-19로 인해 폐쇄가 되었습니다. 비상문은 비상시에 건물을 탈출할 수 있도록 만든 것인데 그 역할을 못하고 있습니다. 따라서 비상문에 학생증 인식기를 설치해서라도 그 문을 개방해야한다고 생각해 건의 드립니다.

다섯 번째, 학교 건물 중 대부분의 비상문이 COVID-19로 인해 폐쇄가 되었습니다. 비상문은 비상시에 건물을 탈출할 수 있도록 만든 것인데 그 역할을 못하고 있습니다. 따라서 비상문을 개방을 하되 들어올 때는 기존과 같이 QR코드를 인식하여 출입을 통제하고, 나갈 때는 QR코드 인식 없이 나갈 수 있도록 조치하여 비상 시 비상문의 역할을 할 수 있게 해주셨으면 좋겠습니다.

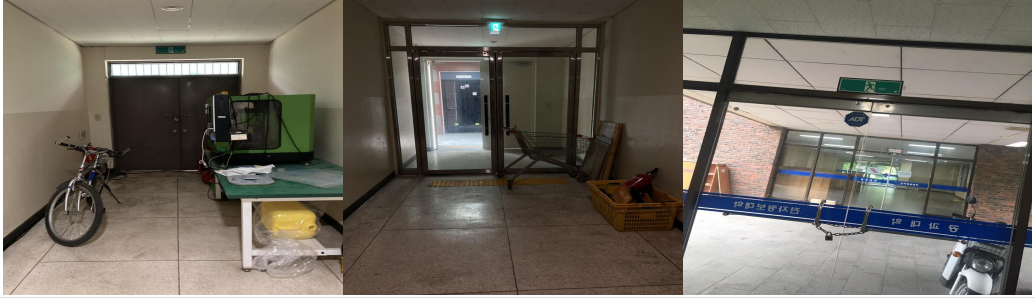
2-2 비상통로 미확보 및 물건적치 (전산정보원)

사실 및 문제점 확인	<p>비상구에는 1.2m 이상의 공간이 확보되어 있어야 한다. 그러나 여러 물건이 방치되어 피난 동선이 확보되어 있지 않다. 재난발생 시 원활한 대피를 위한 조치가 필요하다.</p>
개선방안	<p>개인적인 물품은 정리를 하고 연구실 등에 필요한 업무상 물건일 경우 다른 공간에 배치하여 비상상황 시 원활한 대피를 할 수 있도록 정리한다.</p>

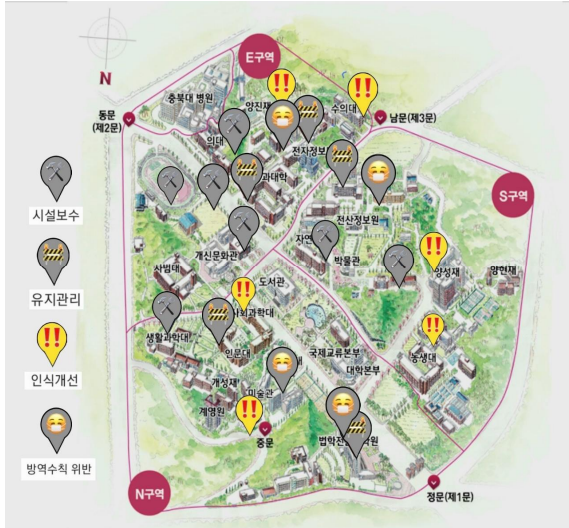
3) 인식개선

1. 사실 확인

- 교내 곳곳에 방치된 킥보드와 안전 수칙을 준수하지 않은 킥보드 이용. 유동인구가 많은 길목의 흡연구역들로 인한 보행자들의 피해사실 확인

2. 기본원인 및 문제점의 결정

- 보호구 미착용으로 인한 사고 위험성 증가, 방치된 킥보드와 부적합하게 위치한 흡연구역으로 인한 통행 방해

3. 대책 수립

- 홍보물을 통한 킥보드 이용자의 인식개선, 흡연구역 위치 이동으로 보행자 피해 최소화

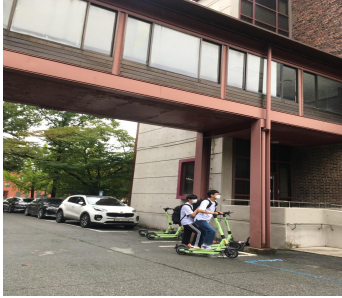
3-2 전동킥보드 2인 이상 탑승 (공과대학, 수의대학, 인문대학)

<p><본 사진은 연출된 사진입니다.></p>
사실 및 문제점 확인	<p>최근 킥보드 이용자 수의 급격한 증가로 그에 따라 사고의 위험률도 증가하게 되었다. 교내에서 2인 이상 탑승하는 경우나 보호구를 미착용하는 사례가 많이 있으며 음주 후 귀가 목적으로 전동킥보드를 타는 경우 매우 위험할 수 있다.</p>	
개선방안	<p>현재 충북대학교에서 캠퍼스폴리스라는 학생안전 사각지대를 해소하는 사업을 진행 중인데 이 순찰 업무에 전동킥보드 상시 관찰을 의뢰한다. 또한 교내에서 보호구 대여사업을 실시하여 사고가 나더라도 부상을 최소화할 수 있도록 한다.</p>

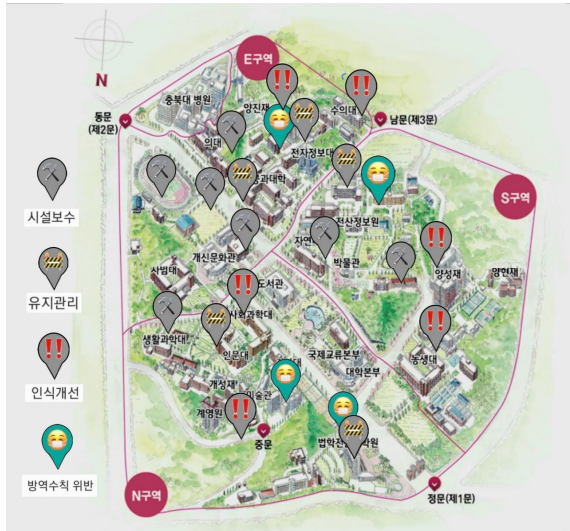
4) 방역수칙 미준수

1. 사실 확인

- 유동인구가 많은 건물에서 거리두기 수칙을 미준수한 휴게실 및 작동하지 않는 손세정기 발견

2. 기본원인 및 문제점의 결정

- COVID-19로부터 방역수칙이 지켜지지 않는 공간이나 고장난 손소독기 등을 위험요소로 판단

3. 대책 수립

- 좌석간 거리두기 실시와 칸막이 설치, 손세정기 수리를 통한 개인위생 확보

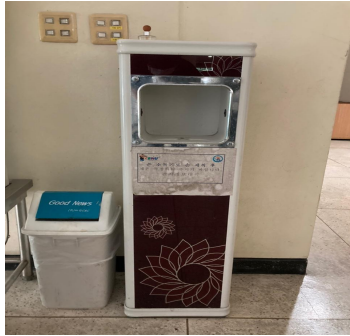
4-2 고장난 손 세정기와 체온측정기 미설치 (전산정보원)

사실 및 문제점 확인	<p>COVID-19 예방을 위해 건물 복도에 손소독기를 비치해 두었지만, 몇 대는 고장이 나 사용할 수 없었다. 또한 대부분의 건물은 체온 측정 후 출입할 수 있지만 아직 그렇지 않은 건물도 꽤 발견할 수 있었다.</p>
개선방안	<p>학교 곳곳에 있는 손 소독기의 관리를 통해 고장이 났는지 수시로 점검을 할 수 있도록 하고 모든 건물에서 체온 측정을 할 수 있도록 측정기를 추가 설치한다.</p>
