단체명	Fire and Safety A Team
작품명	재난안전건양지킴이

[지도1] 건양대학교 실외 위험요소 지역 지도

[지도2] 건양대학교 실내 위험요소 지역 지도

2023 우리가 바라는 안전한 학교 공모전 학교 안전지도 그리기 활동결과보고서

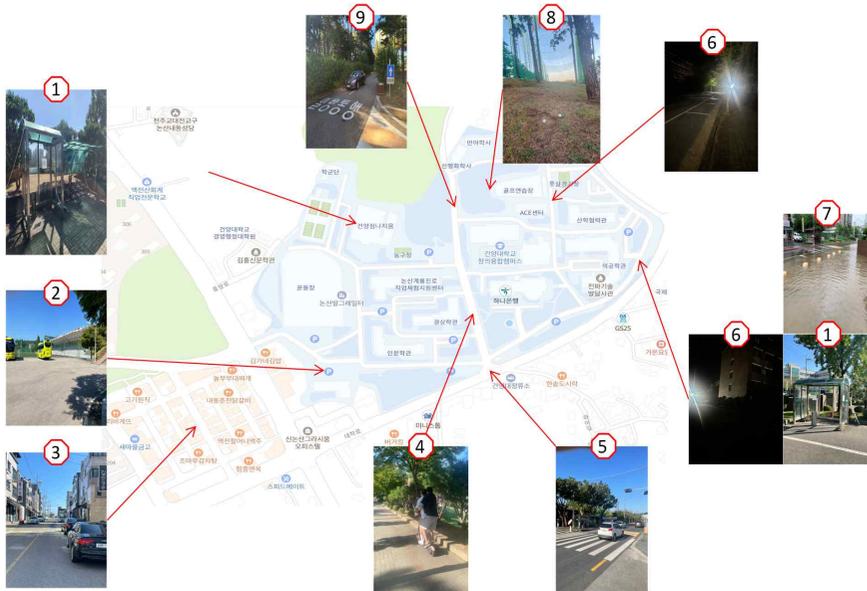
실외 위험 요소	<ul style="list-style-type: none"> ① 흡연장에 비치되지 않는 소화시설 ② 인도와 차도가 구분되지 않는 셔틀버스 주차장 ③ 원룸촌에 불법으로 주차된 차량 ④ 학교 내 전동킥보드 ⑤ 학교 정문 횡단보도에 설치되지 않은 신호등 ⑥ 부족한 가로등의 개수 ⑦ 여름철 비가 배수되지 못해 잠긴 후문 ⑧ 골프연습장에서 날아오는 골프공 ⑨ 잘 이루어 지지않는 일방통행
----------	--

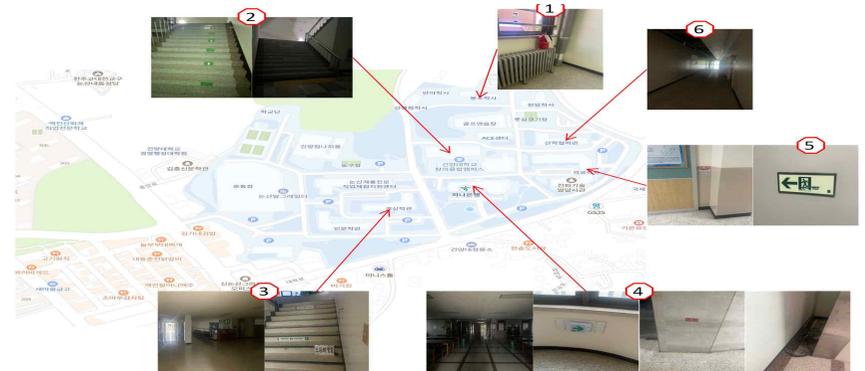
실내 위험 요소	<ul style="list-style-type: none"> ① 봉사학사 소화기 비치 위치 부적절 ② 도서관 계단 어두움 및 미끄럼방지 패드 미부착 ③ 경상학관 센서 고장 및 위험구역 진입금지 표지판 파손 ④ 건양회관 센서 고장으로 인한 어두움, 비상구 유도등 미점등, 소화기 미비치, 합선 위험 있음 ⑤ 의공학관 소화기 미비치, 비상구 유도표지판 파손 ⑥ 산학협력관 센서 고장으로 인한 어두움
----------	---

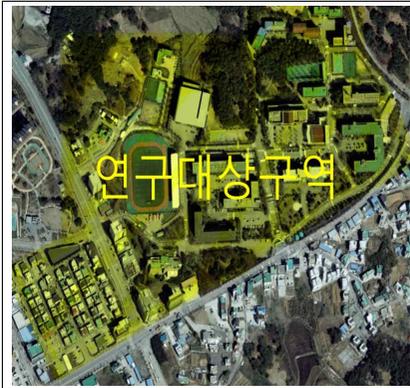
1. 대상지 및 활동방향 선정

건양대학교 캠퍼스 전체를 연구대상으로 지정 하였습니다. 건양대학교 내부에는 부족한 가로 등, 비상구유도등, 소화기 등 일상생활 및 재난 상황일 때 장애를 줄 수 있다고 판단되는 것이 많았습니다. 건양대학교 기숙사는 음식을 직접 조리하는것이 불가능하기 때문에 많은 학생들이 서문 또는 정문에 위치한 식당에서 해결하고, 서문과 정문, 후문에는 원룸촌이 형성되어 있기 때문에 많은 보행자들의 통행량이 형성되어 있습니다. 그럼에도 불구하고 신호등이 설치되지 않거나 불법주차 차량이 많습니다. 따라서 해당 구역을 안전한 환경 조성이 필요한 곳으로 판단 하였습니다.
